Survey 3D flèche de grue et analyse de l'intégrité de la structure

Jack-up

Royaume-Uni et Singapour

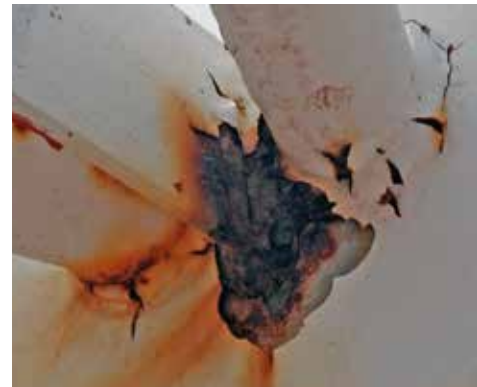
À la suite d'une inspection par essais non destructifs (CND) sur les trois grues sur socle à bord du jack up, nous avons constaté que les trois flèches présentaient une corrosion de surface couvrant plus de 50 % de leur surface totale. Un critère établi par le fabricant de la grue stipule que si la corrosion de surface dépasse 50 % de la surface totale de la flèche, son remplacement devient nécessaire avec, pour conséquence, un remplacement de ces trois flèches condamnées totalisant un coût de remplacement de 2,25 millions de dollars. Ce critère ne prend pas compte la perte d'épaisseur de paroi due à la corrosion.

1.
Corrosion
trouvée sur
l'une des
flèches de la
grue.

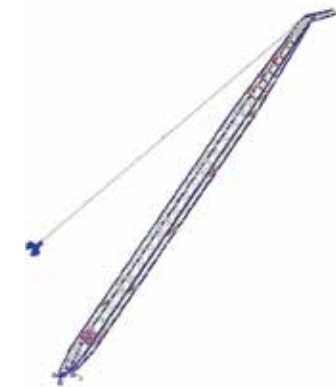
2.
Modèle FS2000.
