# Inspection et remise à neuf des flèche de grue MLT 350SS

LOCALISATION Royaume-Uni

Notre client nous a engagés pour effectuer le sablage complet, l'inspection et la remise à neuf d'une flèche de grue MLT 350 SS 125ft, tout en assurant l'examen et l'approbation par DNV de tous les travaux terminés. Nous réalisons un planning de travail sur la base de notre forte expérience de remise à neuf de flèche de grue et de notre capacité à livrer avec dead line courte.

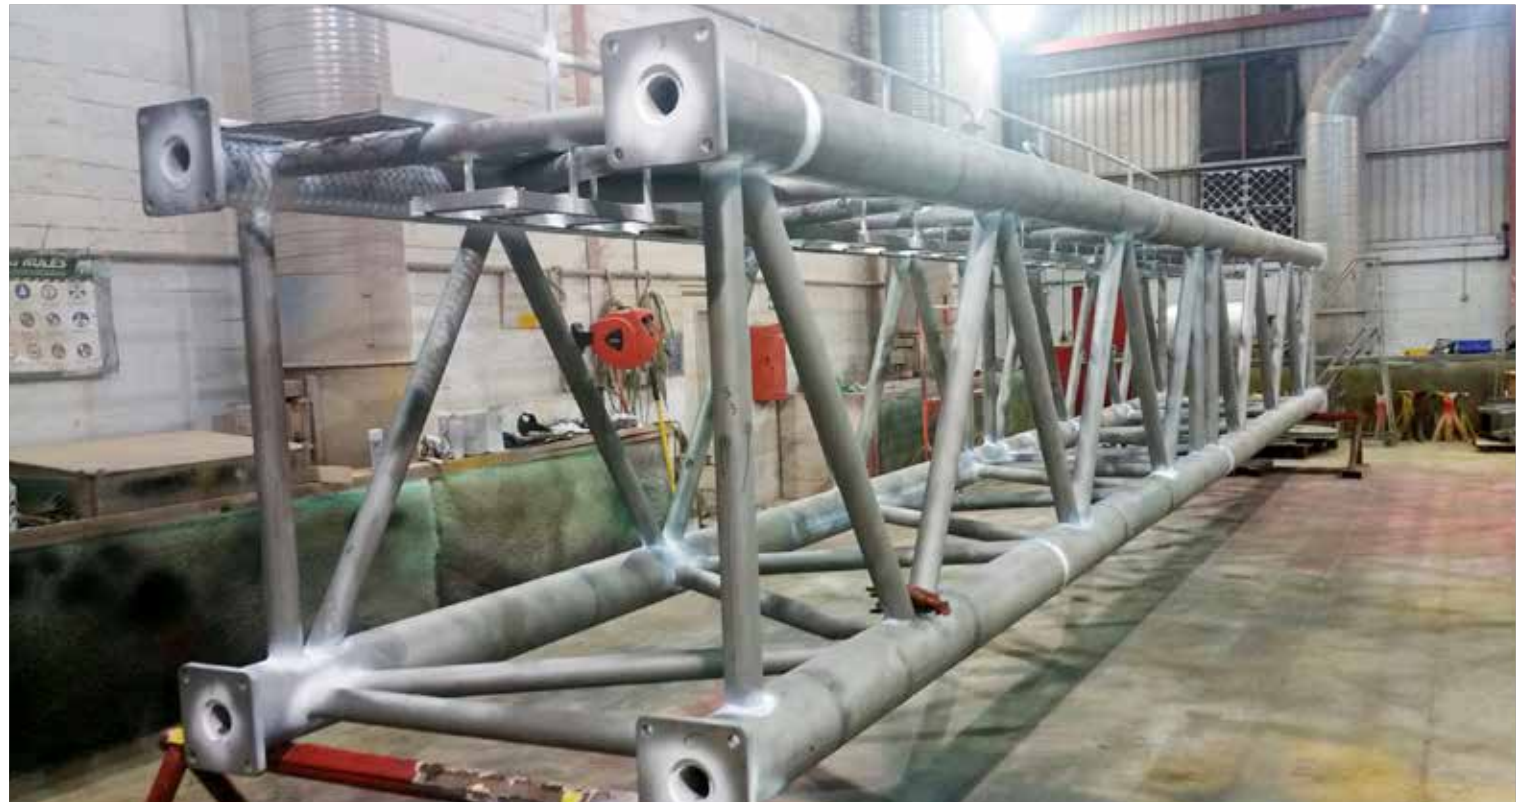
La flèche a été divisée en quatre sections:

- 1 x 40ft section racine
- 1 x 40 pieds de section médian
- 1 x 20 pieds de section médian
- 1 x 25ft section de tête.

- Le démontage complet de toutes les parties mécaniques de la structure et le nettoyage de toutes les sections de flèche ont été effectués par nos soins

- Toutes les sections de la flèche ont ensuite été sablées pour permettre l'inspection
- Des essais non destructifs (CND) complets ont été effectués, suivis d'une inspection par particules magnétiques (MPI) de toutes les soudures ainsi qu'un contrôle d'épaisseur (UT) sur la structure de la flèche, les poulies, les arbres et autres accessoires, ainsi qu'un contrôle de force sur toutes les câbles

- Des réparations complètes et des re-alésages de sur les sections de flèche ont été effectués conformément aux anomalies identifiées à partir de l'inspection CND

- Une inspection complète par CND a par la suite été effectuée sur les zones réparées
- Toutes les sections de flèche ont été sablées et peintes suivant les normes de Sparrows SOS 401 à 350 µm
