Survey 3D flèche de grue et analyse de l'intégrité de la structure

Jack-up

Royaume-Uni et Singapour

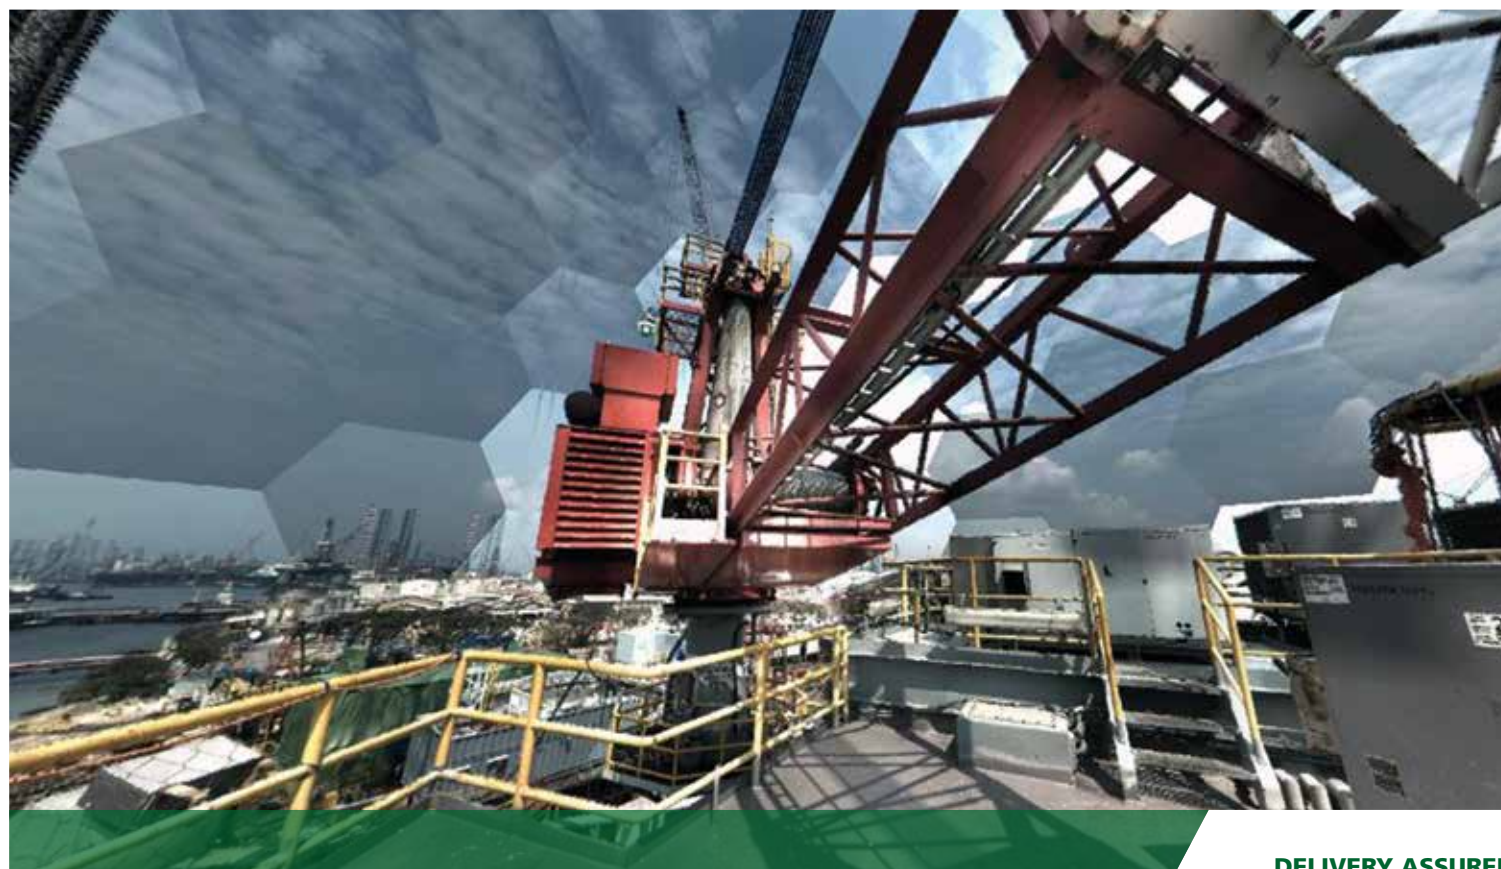
À la suite d'une inspection par essais non destructifs (CND) sur les trois grues sur socle à bord du jack up, nous avons constaté que les trois flèches présentaient une corrosion de surface couvrant plus de 50 % de leur surface totale. Un critère établi par le fabricant de la grue stipule que si la corrosion de surface dépasse 50 % de la surface totale de la flèche, son remplacement devient nécessaire avec, pour conséquence, un remplacement de ces trois flèches condamnées totalisant un coût de remplacement de 2,25 millions de dollars. Ce critère ne prend pas compte la perte d'épaisseur de paroi due à la corrosion.

1.
Corrosion
trouvée sur
l'une des
flèches de la
grue.

- L'élément le plus utilisé de chaque flèche de grue était comparés à leurs jumeaux respectifs non corrodés ainsi que chaque membre corrodé et les éléments entourant ces membres. Cela nous a donné une image claire sur la façon dont la corrosion a pu affecter l'intégrité structurelle de chacune des trois flèches. Dans ce cas-ci, la corrosion n'a eu aucun effet majeur sur l'intégrité de la structure de l'une ou l'autre des trois flèches de grue. Lors de l'utilisation les augmentations ont été minimal et toutes les parties corrodées sont demeuré inférieur à 100 % lorsqu'ils ont été mesurés par rapport aux exigences de l'API 2C. Par conséquent, les trois flèches de grue ont été jugé apte à poursuivre le service à pleine capacité
