Manutention mécanique pour le remplacement d'un refroidisseur d'exportation de gaz

Unité flottante de production, de stockage et d'exploitation (FPSO)

Nigéria

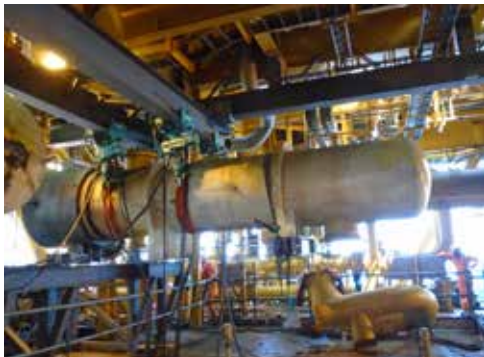
Refroidisseur existant.

- Un premier relevé a été effectué par l'équipe de conception de Sparrows, où les dimensions clés ont été prises avec un balayage laser 3D de la zone
- Au cours de cette enquête, l'occasion a été saisie d'obtenir des renseignements essentiels au projet et à sa réalisation, comme les points de levage, les espaces de chargements sur le pont, des points de critique et des structures non modifiable

- Sur la base des informations de cette enquête, un planning d'ingénierie a été créé, détaillant la méthodologie et procédure de remplacement
- Nous avons fourni à notre client des équipements de levage et de glissement spécialisé qui ont été entièrement conçus et fabriqués à Aberdeen sur une période de six semaines

- Des poutres fugeuses à long débattement sur mesure ont également été fabriquées pour remplacer les monorails existants utilisés pour l'enlèvement des coques du cooler. Les nouvelles poutres ont servi de système de portique aérien pour les nouveaux refroidisseurs

- Une fois les poutres en place, quatre palans à air combinés avec une charge de travail en sécurité 16Te ont été installés pour permettre aux vieilles glacières d'être soulevées et déplacées vers le pont inférieur. La taille de l'écouille du pont a également été augmentée pour permettre l'abaissement des glacières

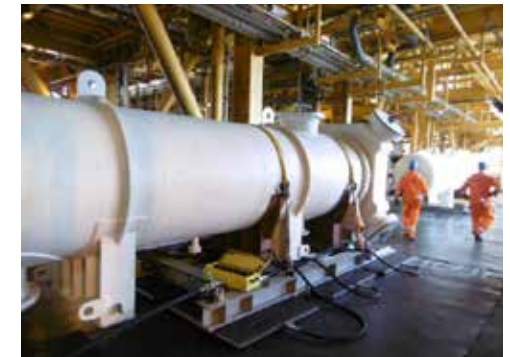
Nouvelles glacières flottant le long du corridor d'accès central.

- Des patins à air spéciaux ont été fabriqués par des fournisseurs pour répartir correctement la charge, ce qui a permis de compenser les limites de pont

- Étant donné que la distance entre l'emplacement du refroidisseur et le point d'échange est supérieure à 200 m, il a nécessité l'inclusion du polyéthylène haute densité (PEHD) – un produit polymère thermoplastique imperméable à l'eau, résistant à l'usure, léger et flexible ainsi que les patins pneumatiques sur mesure ont permis aux refroidisseurs de « flotter » entre les deux endroits

- Une fois les nouveaux refroidisseurs arrivés dans la bonne zone, ils ont été soulevés sur des cadres de glissement personnalisés dans leur position finale
